Caracterização e Melhorias no Canal de Irrigação da Embrapa Milho e Sorgo

Documentos 173

Embrapa Milho e Sorgo
Sete Lagoas, MG
2014

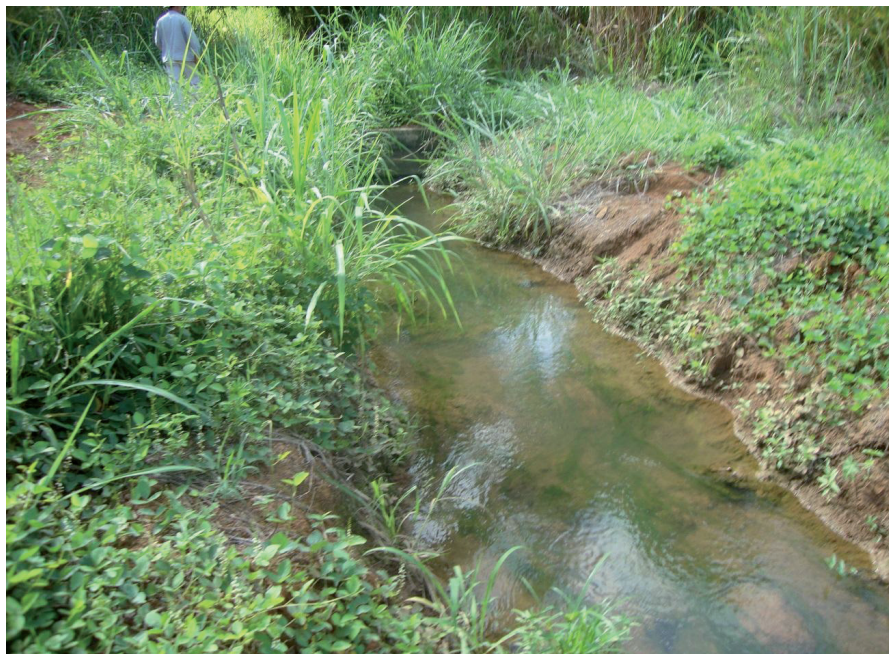
O Trecho A, com 741 metros, permanece inalterado até hoje, sendo que em seu entorno existe mata nativa e plantas espontâneas (Figura 3). Houve uma intervenção no Trecho B, de 177 metros, para torná-lo subterrâneo, em função da passagem de uma linha férrea no local. Nesse trecho, foram utilizadas manilhas de 60 cm de diâmetro. No Trecho C, de 811 metros, foi necessária uma intervenção para reduzir a infiltração e perda da água do canal, bem como evitar os constantes rompimentos do seu leito, pois o solo naquele local tem elevada permeabilidade (Latossolo Vermelho). A impermeabilização foi realizada em 1992, utilizando argila de cerâmica (EMBRAPA, 1994). Isso garantiu um melhor aproveitamento da água, com redução das perdas e danos causados pela elevada infiltração que ocorria.

Figura 3. Vista do canal no Trecho A.

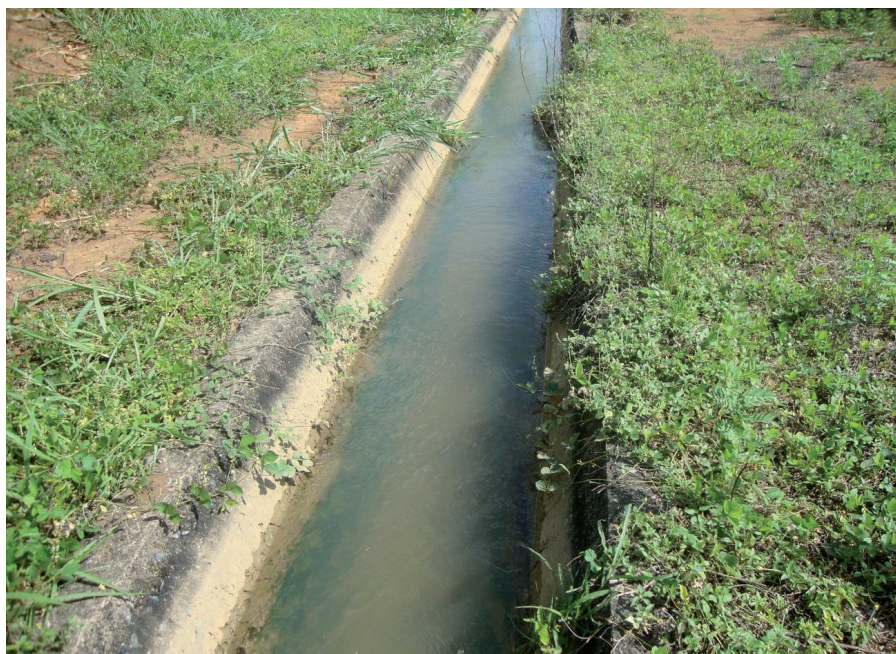
Figura 4. Vista do canal no Trecho F.

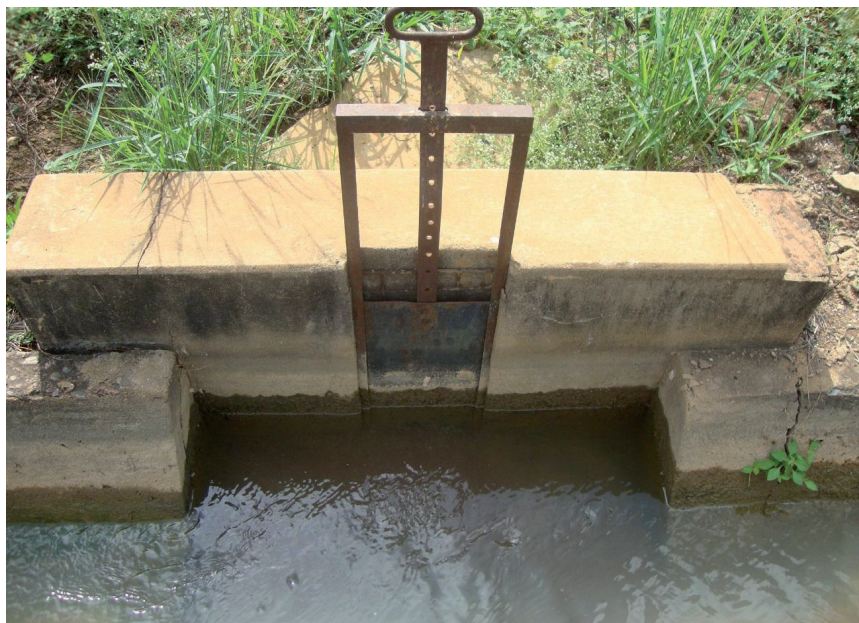
Figura 5. Comporta no canal, para abastecimento de “lagos-pulmões” e de lagoas.

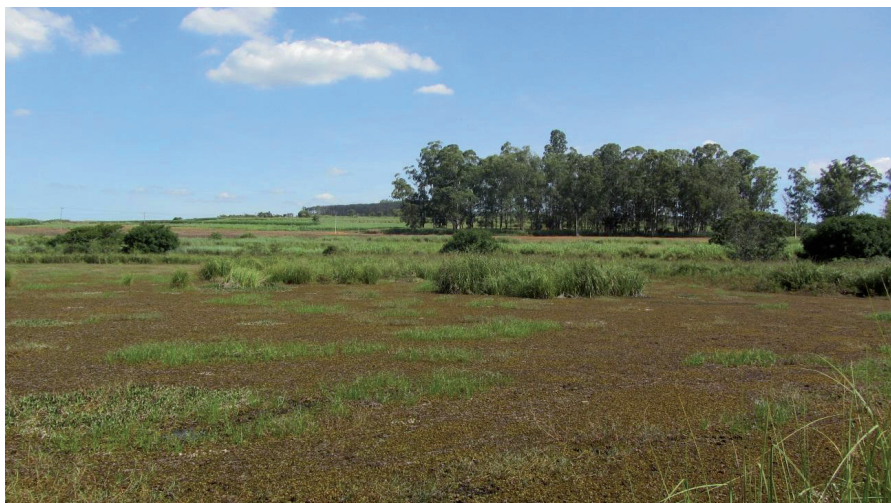
Figura 7. Lagoa do barramento Olhos d'Água.

reserva para um possível plano de contingência, conforme já discutido anteriormente. Assim, sua preservação é estratégica para o bom funcionamento do sistema. Ao longo dos últimos anos, esse barramento vem passando por um processo de eutrofização e assoreamento (Figura 7), provavelmente por causa da chegada de sedimentos da 1ª Parte do canal, além de fertilizantes provenientes de campos experimentais próximos, agora já desativados. Sugere-se uma intervenção imediata nesse barramento, a fim de retorná-lo a um equilíbrio e assegurar seu melhor aproveitamento. Segundo Giovani T. Bergamin¹, algumas intervenções que poderiam ser feitas são:

- retirada mecânica das plantas aquáticas (salvínia, aguapés e capim formado sobre o colchão de salvínia);
- peixamento da lagoa com carpa-capim como forma de controle biológico da salvínia.

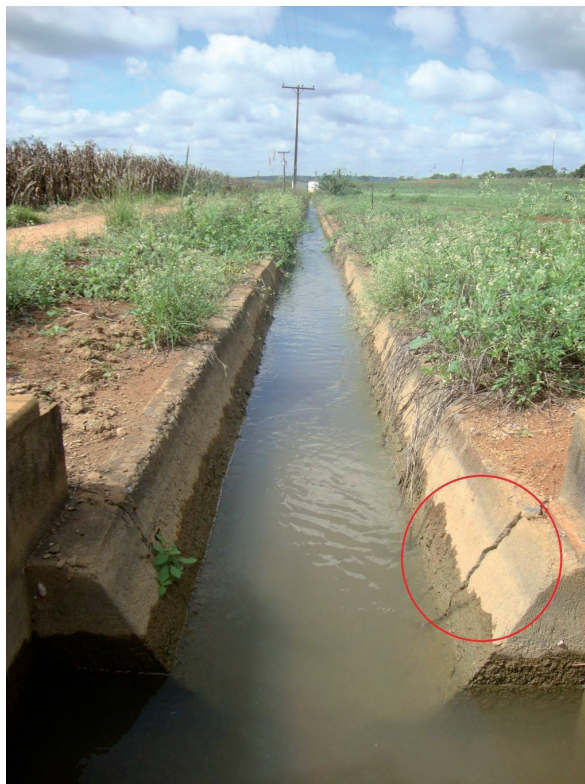
Além da manutenção preventiva que normalmente já é feita para conservação do canal, existe atualmente a necessidade de correção de alguns pontos dos trechos de alvenaria que apresentam trincas, rachaduras e falhas no concreto (Figura 10). Geralmente essas falhas ocorrem nas junções entre as placas de alvenaria de alguns trechos, que necessitam de reparos e de impermeabilização, assim como em algumas derivações e comportas.

Figura 10. Trecho com falhas no concreto que precisam de recuperação.

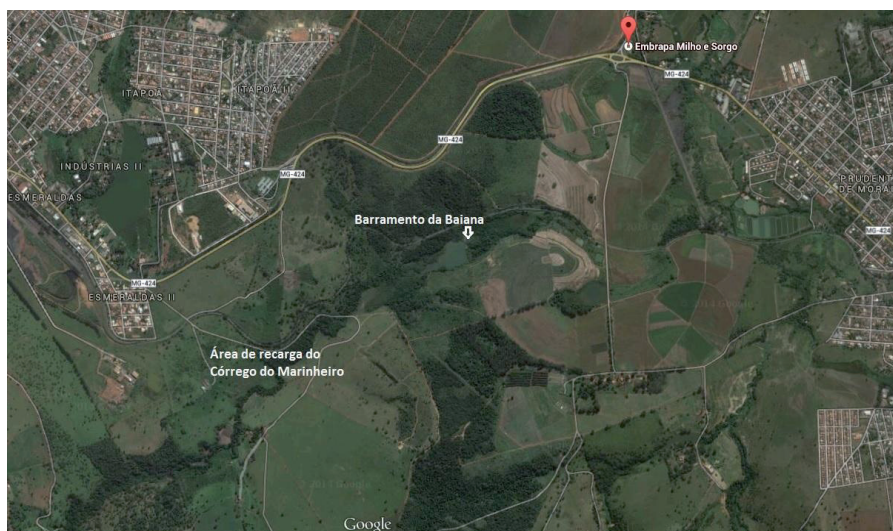
Nesse sentido, toda a bacia de captação e recarga do Córrego do Marinheiro torna-se uma área estratégica para a autonomia hídrica da Embrapa Milho e Sorgo. Atualmente essa área encontra-se relativamente preservada, tanto dentro quanto fora dos limites da propriedade da Embrapa (Figura 11). Entretanto, em razão da frequente entrada de indivíduos externos na área da Unidade, da existência de outras propriedades rurais nessas áreas de recargas e da proximidade do bairro Esmeraldas II e Indústrias II, propõem-se algumas ações preventivas nessas áreas:

Figura 11. Área de recarga do Córrego do Marinheiro.

- Promover educação ambiental da população local e do entorno da área de recarga do Córrego do Marinheiro;
- Proteger e cercar nascentes;
- Avaliar e propor ao poder público a criação de uma Área de Proteção Ambiental (APA) para preservação desse importante manancial.

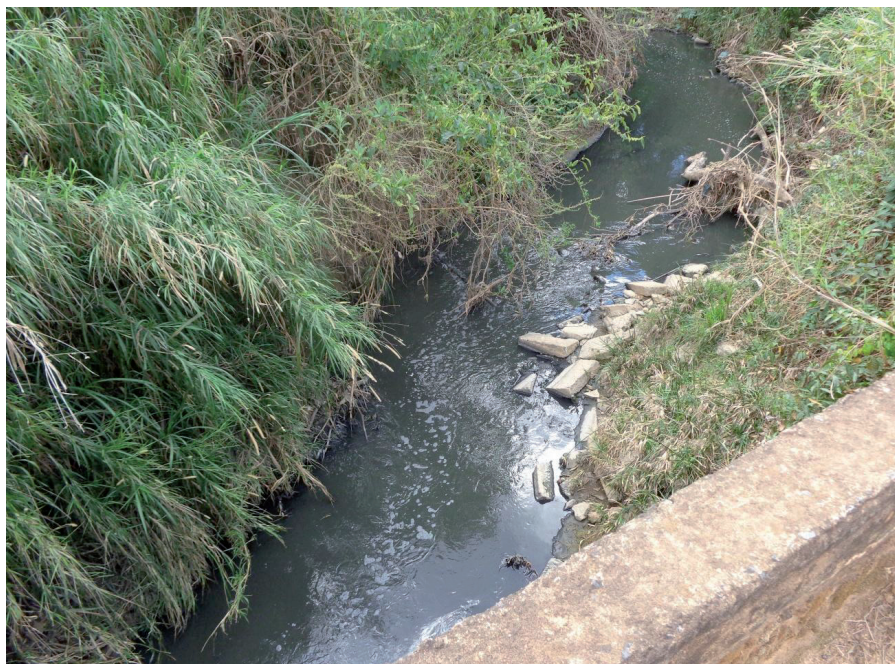
A água não captada do Córrego do Marinheiro segue seu curso natural até desaguar no Ribeirão Jequitibá, afluente do Rio das Velhas. Em outro ponto da propriedade da Embrapa Milho e Sorgo, o Ribeirão Jequitibá recebe toda a carga poluente de esgoto não tratado vindo do município de Sete Lagoas por meio do córrego do Diogo e do córrego do Matadouro (Figura 12). Ou seja, toda água do córrego do Marinheiro que não for captada e aproveitada para a irrigação de experimentos na Embrapa Milho e Sorgo acaba por se contaminar mais adiante pelo esgoto não tratado da cidade.

Figura 12. Córrego do Matadouro, que recebe o excedente de água do Barramento Olhos d'Água e desagua no Ribeirão Jequitibá.
